REFORMA DA ANTIGA CRECHE GIRASSOL

LOCALIZAÇÃO: Rua Paulino Ferreira de Andrade, Centro, Rio das Antas-SC

CONTEÚDO: PLANTA BAIXA HIDROSSANITÁRIO

FOLHA: 2/3

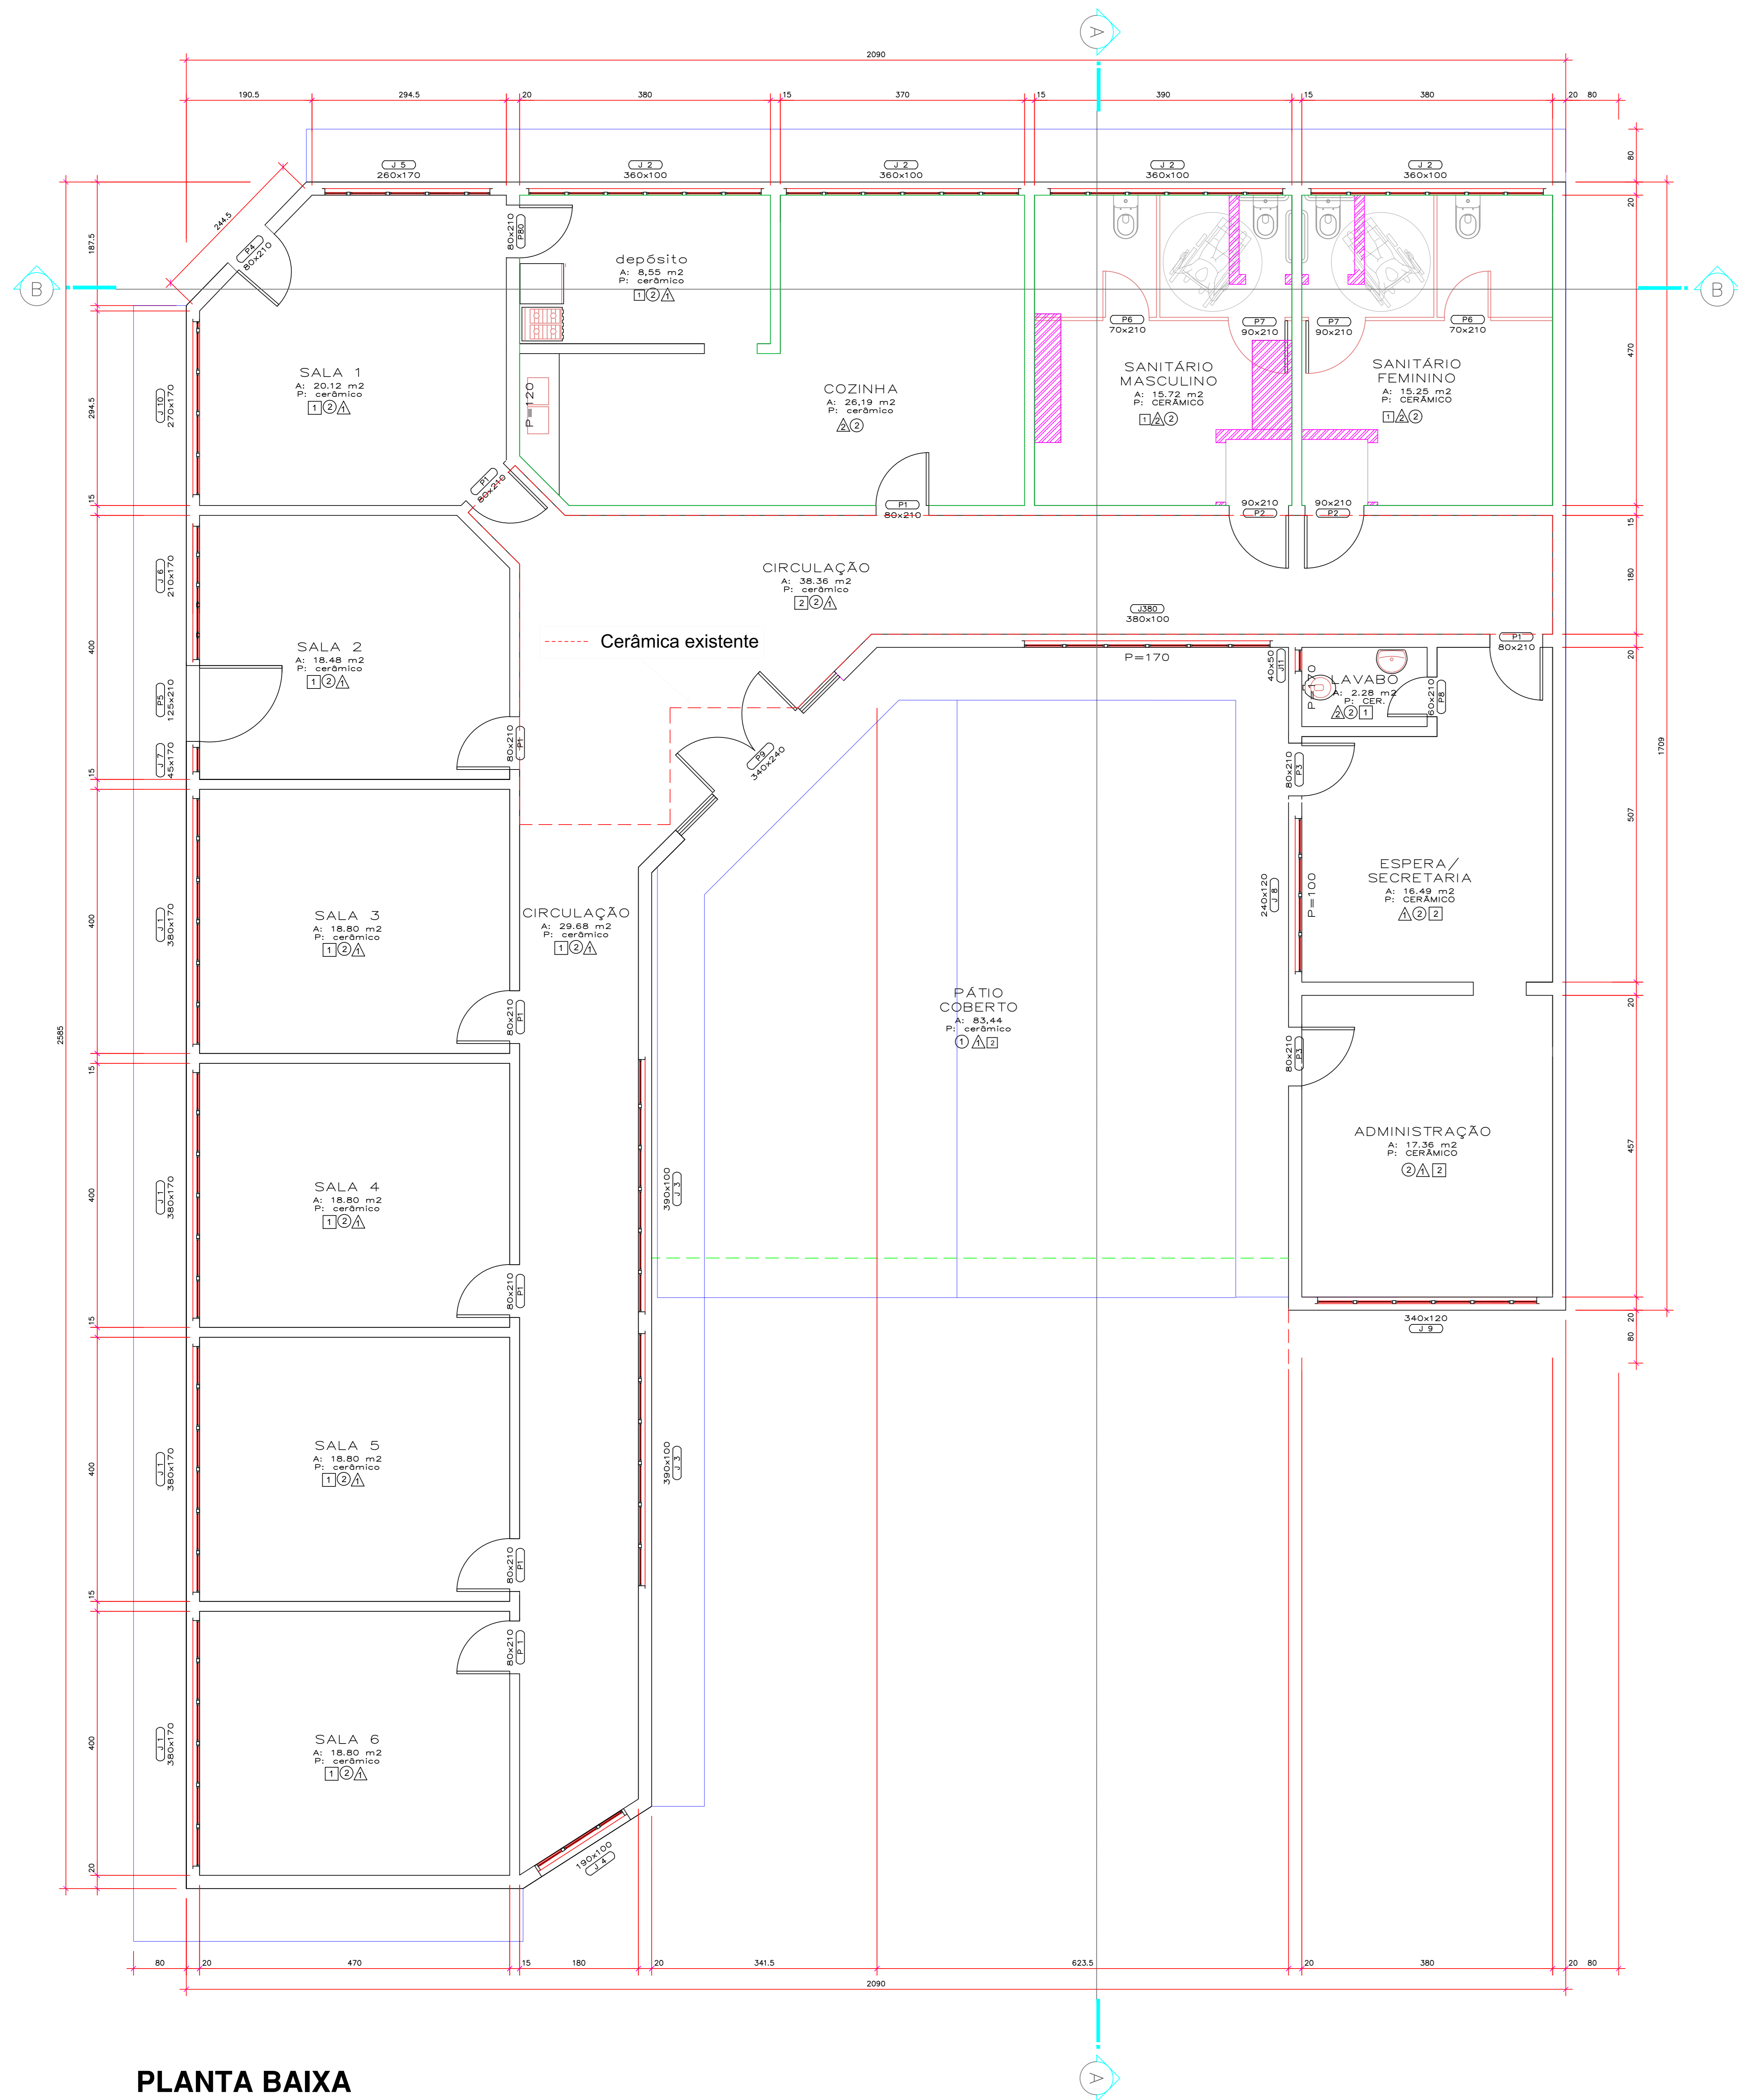
PLANTA BAIXA
ESC. 1:40

- Projecção do beiral
- Linha da calçada, com revestimento de porcelanato
- A DEMOLIR
- AZULEJO PAREDE
